COMUNE DI ACI CASTELLO

PIANO DI EMERGENZA COMUNALE

AGGIORNAMENTO 2022

ALL_C	SCHEDE DI SINTESI - SCENARIO RISCHIO IDROGEOLOGICO
--------------	---

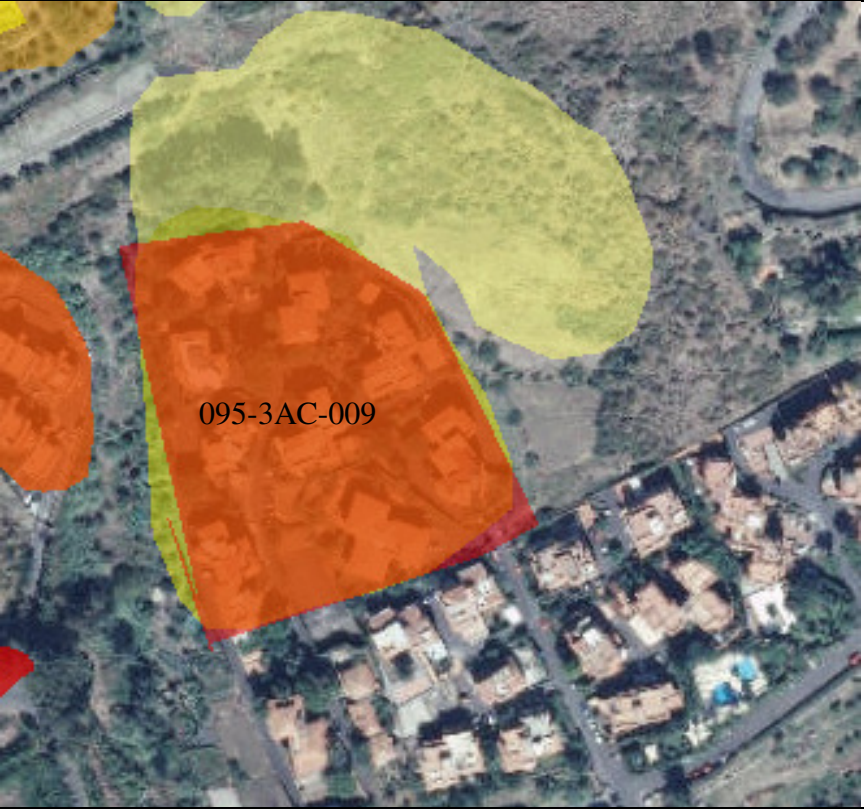
SCHEDA DI SINTESI N° 04
INFORMAZIONI DI DETTAGLIO E SCENARIO DI EVENTO

DENOMINAZIONE AREA CRITICA		<i>Via Livorno3 e Via dei Malavoglia 15</i>			
CRITICITA' PER:	frana	Breve descrizione: <i>Zona a Rischio Geomorfologico</i>			
	Inondazione				
	Mareggiata	Monitoraggio strumentale	Nessuno		
	Altro	Monitoraggio a vista			
Precedenti (S/N)		frequenti		occasionali	
P.A.I.: Pericolosità (P1, P2, P3, P4)	P2	n.ro rif.	<i>sito P.A.I. 095-3AC-009</i>	Scheda (S/N)	
P.A.I.: Rischio (R1, R2, R3, R4)	R4				
Aggiornamento:	2006				
DRPC: pericolosità (B, M, E, ME)	M	n.ro rif.	<i>Codice frana: F_CT130</i>	Scheda (S/N)	SI
DRPC: rischio specifico (B, M, E, ME)	M				
DRPC: rischio totale (B, M, E, ME)	M				
Aggiornamento:	5/2002

NOTE	FOTO AEREA:
Gli abitanti si riferiscono all'intero complesso, ma gli edifici interessati dal dissesto sono 8 su 13 e posti a monte.

INTERVENTI STRUTTURALI	
Realizzati:	
Previsti:	
Scenario	Il sito è interessato da una "Deformazione superficiale lenta" in stato "attivo", pertanto, in caso di eventi piovosi di lunga durata, è possibile ipotizzare che l'area possa subire una deformazione del suolo che interessa principalmente la porzione a monte del complesso edilizio e marginalmente il rilevato ferroviario dimesso posto a monte dello stesso.

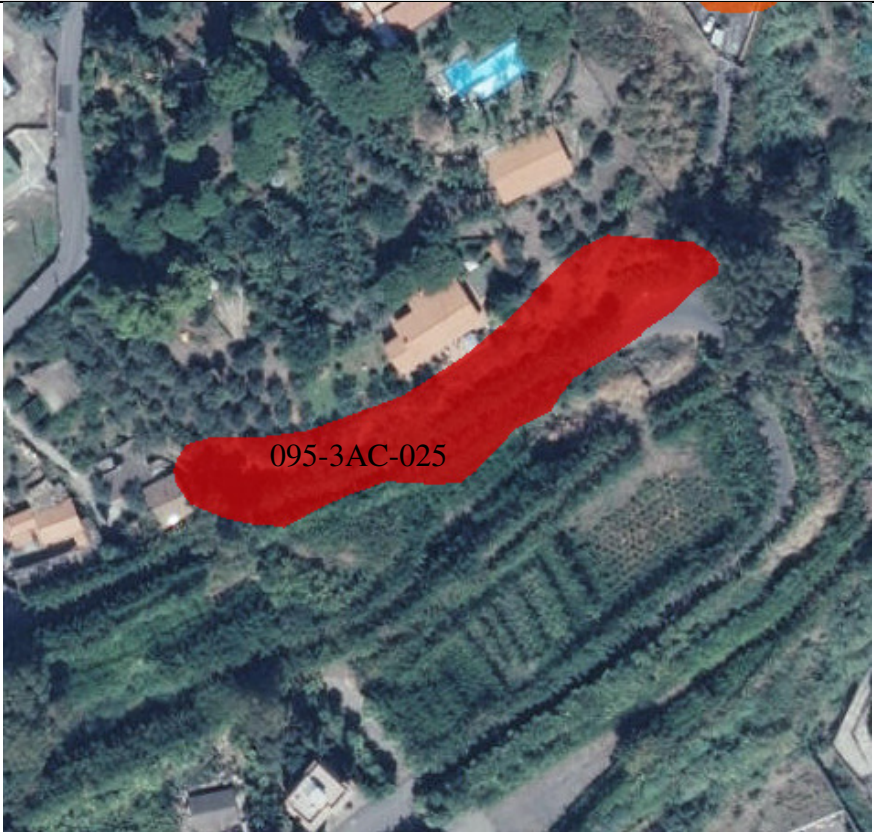
SCHEDA DI SINTESI N° 05
INFORMAZIONI DI DETTAGLIO E SCENARIO DI EVENTO

DENOMINAZIONE AREA CRITICA		<i>Via Vampolieri – Traversa privata</i>			
CRITICITA' PER:	frana	Breve descrizione: <i>Zona a Pericolosità e Rischio</i>			
	Inondazione	<i>Geomorfologico</i>			
	Mareggiata	Monitoraggio strumentale	Nessuno		
	Altro	Monitoraggio a vista			
Precedenti (S/N)		frequenti		occasionali	
P.A.I.: Pericolosità (P1, P2, P3, P4)		P4		n.ro rif.	sito P.A.I. 095-3AC-025
P.A.I.: Rischio (R1, R2, R3, R4)		R4			
Aggiornamento:		2006			
DRPC: pericolosità (B, M, E, ME)		n.ro rif.			Scheda (S/N)
DRPC: rischio specifico (B, M, E, ME)					
DRPC: rischio totale (B, M, E, ME)					
Aggiornamento:

INTERVENTI STRUTTURALI	
Realizzati:	
Previsti:	
Scenario	Il sito è interessato da “Crolli” con stato di attività “attivo”, pertanto, durante e dopo eventi piovosi di lunga durata, è possibile ipotizzare che la strada privata, traversa di via Vampolieri, che collega la via Vampolieri con la via Livorno (ex S.S. 114), possa essere invasa da detriti rocciosi che la rendono intransitabile.

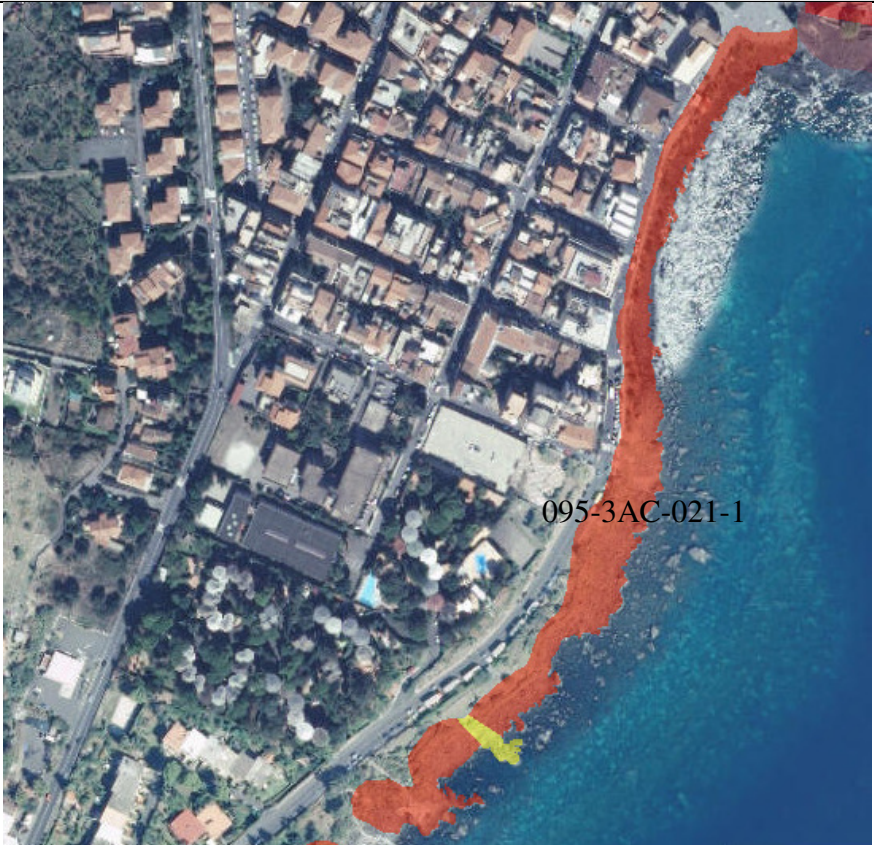
SCHEDA DI SINTESI N° 07
INFORMAZIONI DI DETTAGLIO E SCENARIO DI EVENTO

DENOMINAZIONE AREA CRITICA		<i>Lungomare C. Colombo - Via Giacinta Pezzana</i>			
CRITICITA' PER:	frana	Breve descrizione: <i>Zona a Pericolosità e Rischio</i>			
	Inondazione	<i>Geomorfologico</i>			
	Mareggiata	Monitoraggio strumentale	Nessuno		
	Altro	Monitoraggio a vista			
Precedenti (S/N)		frequenti		occasionali	
P.A.I.: Pericolosità (P1, P2, P3, P4)		P3		n.ro rif.	<i>Sito P.A.I. 095-3AC-021-1</i>
P.A.I.: Rischio (R1, R2, R3, R4)		R4			
Aggiornamento:		2006			
DRPC: pericolosità (B, M, E, ME)		n.ro rif.			Scheda (S/N)
DRPC: rischio specifico (B, M, E, ME)					
DRPC: rischio totale (B, M, E, ME)					
Aggiornamento:

NOTE	FOTO AEREA:
In caso di crollo parziale della falesia si interviene con interdizione del transito veicolare della strada, l'area sottostante è parzialmente interdetta dall'Ordinanza dell'U.T.A. di Catanin. n. 7/2019

INTERVENTI STRUTTURALI	
Realizzati: SI (primo stralcio di consolidamento del costone roccioso)	
Previsti:	
Scenario	Il sito è interessato da "Crolli" in stato "attivo", pertanto, durante e dopo eventi piovosi di lunga durata e in caso di eventi sismici, è possibile ipotizzare che il tratto di falesia rocciosa, sottoposta al Lungomare C. Colombo, possa essere interessata da crolli rendendo la sottostante spiaggia pericolosa per i frequentatori. Attualmente il sito è sottoposto a interdizione giusta Ordinanza n. 7/2019 dell'U.T.A. di Catania

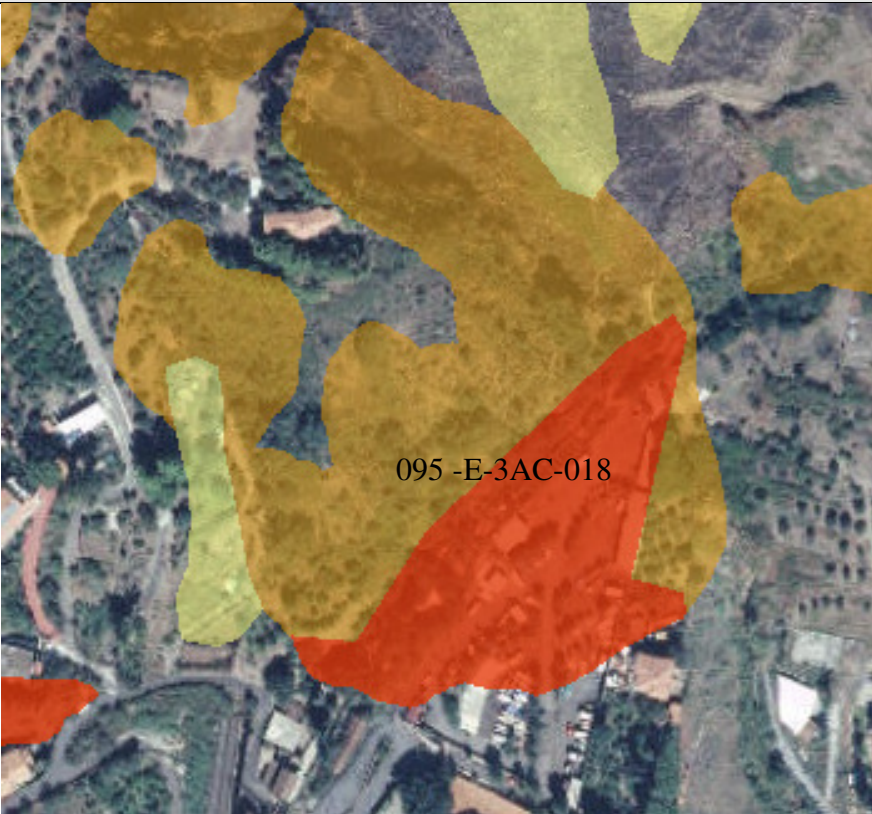
SCHEDA DI SINTESI N° 13
INFORMAZIONI DI DETTAGLIO E SCENARIO DI EVENTO

DENOMINAZIONE AREA CRITICA		<i>Zona pressi vecchia stazione ferroviaria Aci Castello</i>			
CRITICITA' PER:	frana	Breve descrizione: <i>Zona a Pericolosità e Rischio Geomorfologico</i>			
	Inondazione				
	Mareggiata	Monitoraggio strumentale	Nessuno		
	Altro	Monitoraggio a vista			
Precedenti (S/N)		frequenti		occasionali	
P.A.I.: Pericolosità (P1, P2, P3, P4)	P3	n.ro rif.	<i>Sito P.A.I. 095-3AC-018</i>	Scheda (S/N)	
P.A.I.: Rischio (R1, R2, R3, R4)	R4				
Aggiornamento:	2006				
DRPC: pericolosità (B, M, E, ME)		n.ro rif.		Scheda (S/N)	
DRPC: rischio specifico (B, M, E, ME)					
DRPC: rischio totale (B, M, E, ME)					
Aggiornamento:

NOTE	FOTO AEREA:
Eventuali crolli possono interessare alcuni tratti dell'ex tracciato ferroviario CT-ME, attualmente in uso a privati.

INTERVENTI STRUTTURALI	
Realizzati:	
Previsti:	
Scenario	Il sito è interessato da "Crolli" con stato di attività "attivo", pertanto, durante e dopo eventi piovosi di lunga durata e in caso di eventi sismici, è possibile ipotizzare che il costone roccioso, possa essere interessato da crolli e il sottostante ex tracciato ferroviario può essere quindi invaso da blocchi e detriti rocciosi.

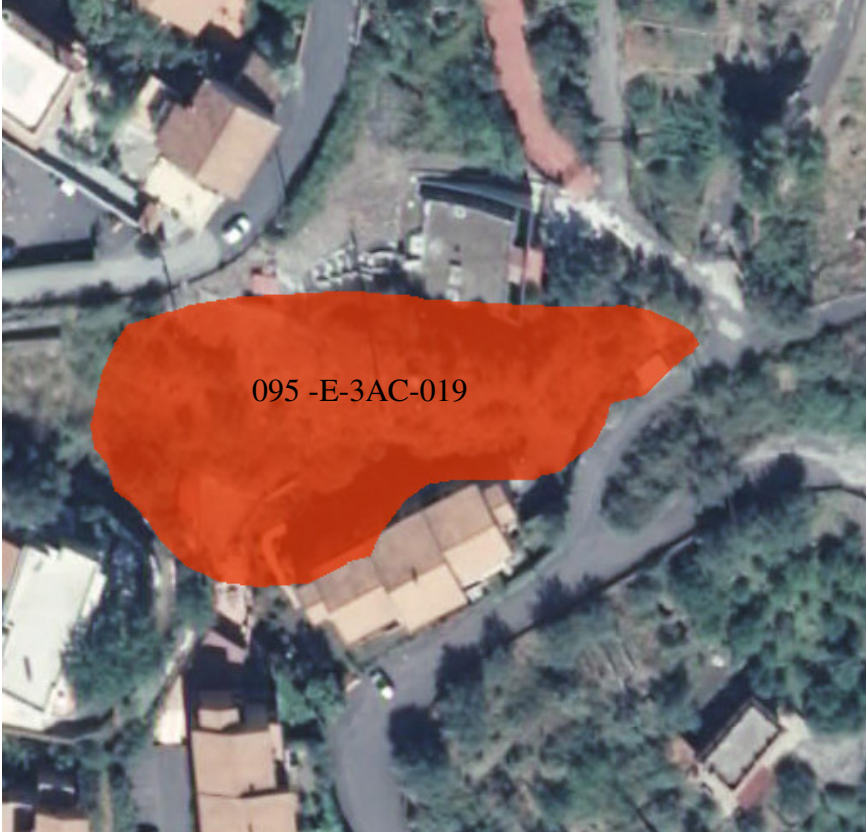
SCHEDA DI SINTESI N° 14
INFORMAZIONI DI DETTAGLIO E SCENARIO DI EVENTO

DENOMINAZIONE AREA CRITICA		<i>Zona pressi vecchia stazione ferroviaria Aci Castello</i>			
CRITICITA' PER:	frana	Breve descrizione: <i>Zona a Pericolosità e Rischio Geomorfologico</i>			
	Inondazione				
	Mareggiata	Monitoraggio strumentale	Nessuno		
	Altro	Monitoraggio a vista			
Precedenti (S/N)		frequenti		occasionali	
P.A.I.: Pericolosità (P1, P2, P3, P4)	P3	n.ro rif.	Sito P.A.I. 095-3AC-019	Scheda (S/N)	
P.A.I.: Rischio (R1, R2, R3, R4)	R4				
Aggiornamento:	2020				
DRPC: pericolosità (B, M, E, ME)		n.ro rif.		Scheda (S/N)	
DRPC: rischio specifico (B, M, E, ME)					
DRPC: rischio totale (B, M, E, ME)					
Aggiornamento:

NOTE	FOTO AEREA:
Eventuali crolli possono interessare alcuni tratti dell'ex tracciato ferroviario CT-ME, attualmente in uso a privati.

INTERVENTI STRUTTURALI	
Realizzati:	
Previsti:	
Scenario	Il sito è interessato da "Crolli" con stato di attività "attivo", pertanto, durante e dopo eventi piovosi di lunga durata e in caso di eventi sismici, è possibile ipotizzare che il costone roccioso, possa essere interessato da crolli e il sottostante ex tracciato ferroviario può essere quindi invaso da blocchi e detriti rocciosi.

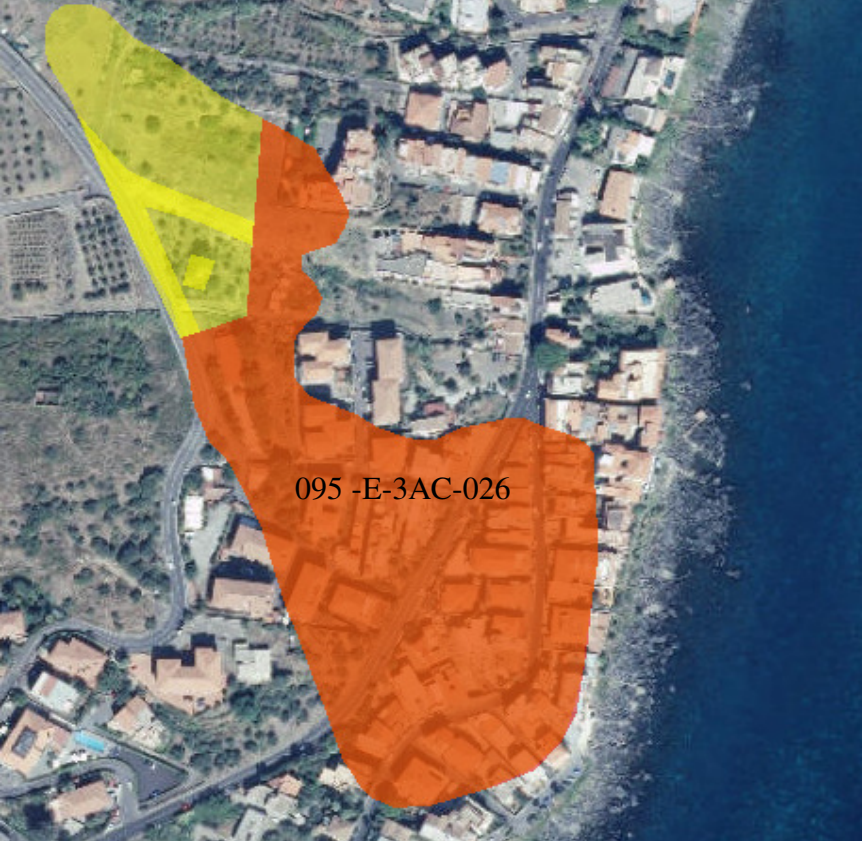
SCHEDA DI SINTESI N° 15
INFORMAZIONI DI DETTAGLIO E SCENARIO DI EVENTO

DENOMINAZIONE AREA CRITICA		<i>Zona pressi Via Scalazza - uscita Acitrezza lato Acireale</i>			
CRITICITA' PER:	frana	Breve descrizione: <i>Zona a Pericolosità Geomorfologica</i>			
	Inondazione				
	Mareggiata	Monitoraggio strumentale	Nessuno		
	Altro	Monitoraggio a vista			
Precedenti (S/N)		frequenti		occasionali	
P.A.I.: Pericolosità (P1, P2, P3, P4)	P2	n.ro rif.	<i>Sito P.A.I. 095-E-3AC-026</i>	Scheda (S/N)	
P.A.I.: Rischio (R1, R2, R3, R4)	R4				
Aggiornamento:	2020				
DRPC: pericolosità (B, M, E, ME)		n.ro rif.		Scheda (S/N)	
DRPC: rischio specifico (B, M, E, ME)					
DRPC: rischio totale (B, M, E, ME)					
Aggiornamento:

INTERVENTI STRUTTURALI	
Realizzati:	
Previsti:	
Scenario	Il sito è interessato da "Frana complessa" in stato "inattivo", pertanto, allo stato attuale in assenza di ulteriori studi e monitoraggi, non è possibile definire eventuali scenari.

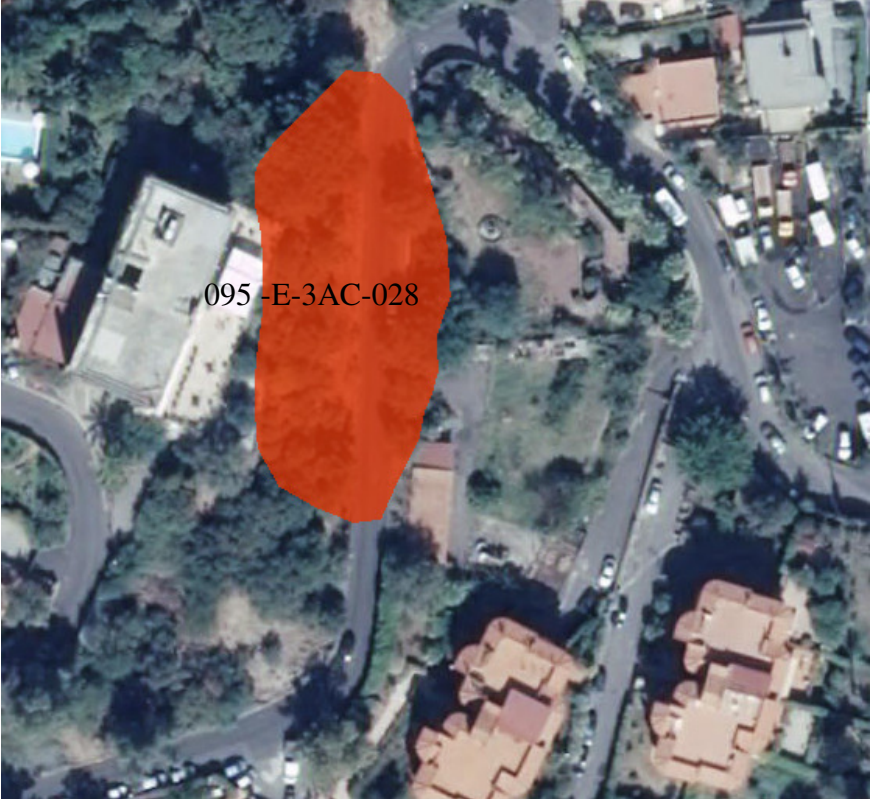
SCHEDA DI SINTESI N° 16
INFORMAZIONI DI DETTAGLIO E SCENARIO DI EVENTO

DENOMINAZIONE AREA CRITICA		<i>Zona : Tratto di Via Litteri</i>			
CRITICITA' PER:	frana	Breve descrizione: <i>Zona a Pericolosità e Rischio Geomorfologico</i>			
	Inondazione				
	Mareggiata	Monitoraggio strumentale	Nessuno		
	Altro	Monitoraggio a vista			
Precedenti (S/N)		frequenti		occasionali	
P.A.I.: Pericolosità (P1, P2, P3, P4)	P3	n.ro rif.	Sito P.A.I. 095-3AC-028	Scheda (S/N)	
P.A.I.: Rischio (R1, R2, R3, R4)	R4				
Aggiornamento:	2020				
DRPC: pericolosità (B, M, E, ME)		n.ro rif.		Scheda (S/N)	
DRPC: rischio specifico (B, M, E, ME)					
DRPC: rischio totale (B, M, E, ME)					
Aggiornamento:

NOTE	FOTO AEREA:
Eventuali crolli possono interessare il tratto sottostante di Via Litteri.

INTERVENTI STRUTTURALI	
Realizzati:	
Previsti:	
Scenario	Il sito è interessato da "Crolli" con stato di attività "attivo", pertanto, durante e dopo eventi piovosi di lunga durata e in caso di eventi sismici, è possibile ipotizzare che il costone roccioso, possa essere interessato da crolli e il sottostante tratto di Via Litteri può essere quindi invaso da blocchi e detriti rocciosi.

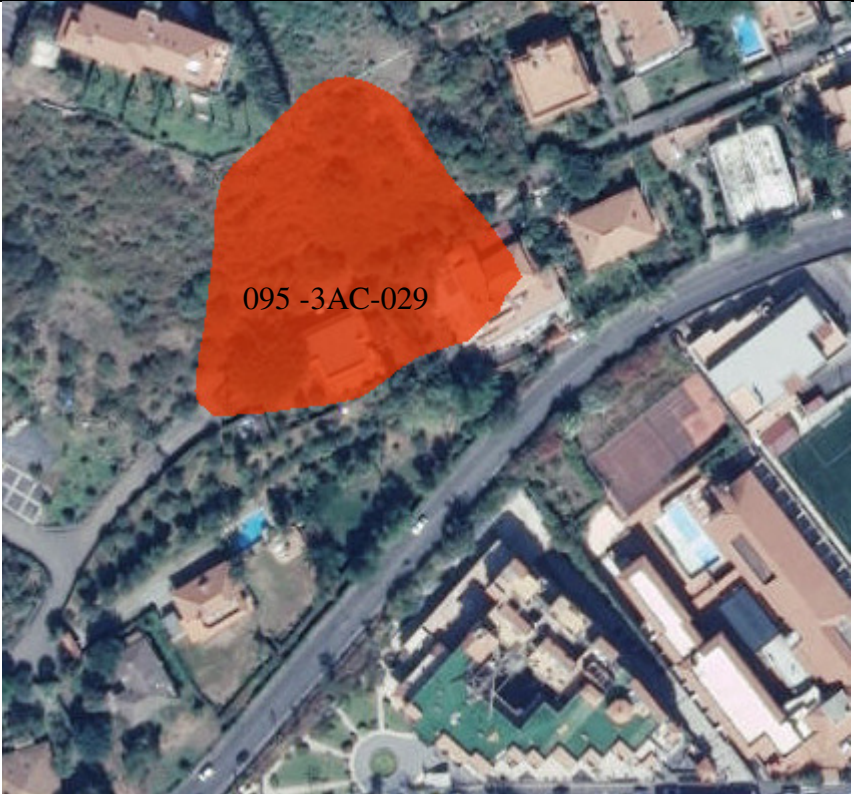
SCHEDA DI SINTESI N° 17
INFORMAZIONI DI DETTAGLIO E SCENARIO DI EVENTO

DENOMINAZIONE AREA CRITICA		<i>Zona pressi vecchia stazione ferroviaria Aci Castello</i>			
CRITICITA' PER:	frana	Breve descrizione: <i>Zona a Pericolosità e Rischio Geomorfologico</i>			
	Inondazione				
	Mareggiata	Monitoraggio strumentale	Nessuno		
	Altro	Monitoraggio a vista			
Precedenti (S/N)		frequenti		occasionali	
P.A.I.: Pericolosità (P1, P2, P3, P4)		P3		n.ro rif.	Sito P.A.I. 095-3AC-029
P.A.I.: Rischio (R1, R2, R3, R4)		R4			
Aggiornamento:		2020			
DRPC: pericolosità (B, M, E, ME)		n.ro rif.			Scheda (S/N)
DRPC: rischio specifico (B, M, E, ME)					
DRPC: rischio totale (B, M, E, ME)					
Aggiornamento:

INTERVENTI STRUTTURALI	
Realizzati:	
Previsti:	
Scenario	Il sito è interessato da "Crolli" con stato di attività "attivo", pertanto, durante e dopo eventi piovosi di lunga durata e in caso di eventi sismici, è possibile ipotizzare che il costone roccioso, possa essere interessato da crolli di materiale costituita prevalentemente da blocchi e detriti rocciosi che potrebbero interessare le abitazioni sottostanti.

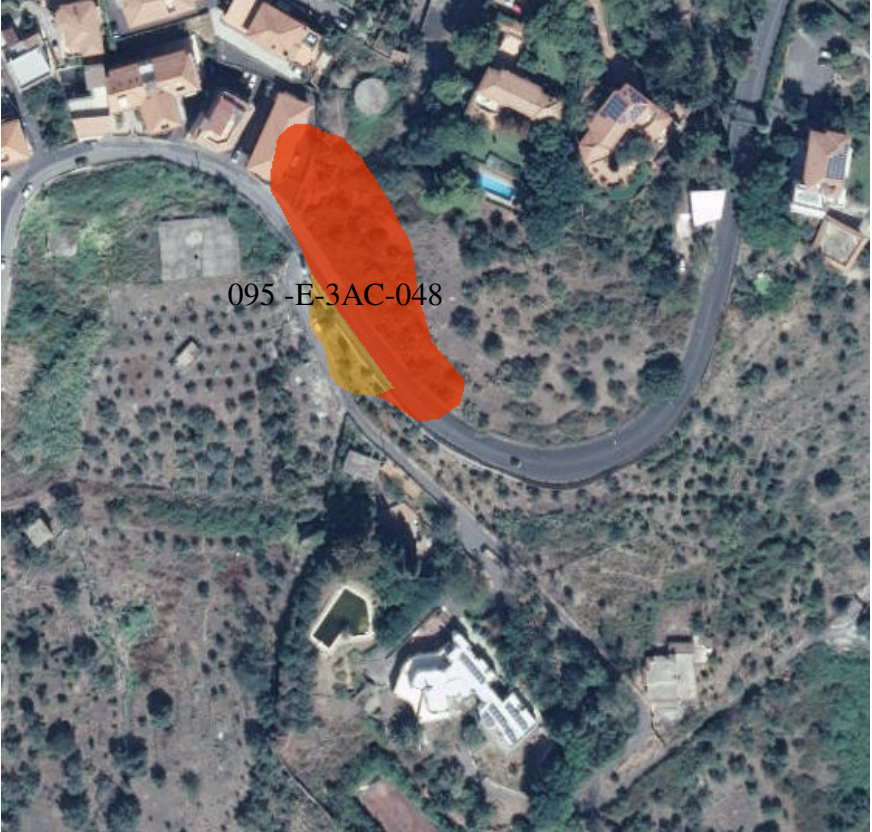
INTERVENTI STRUTTURALI	
Realizzati:	
Previsti:	
Scenario	I siti sono interessati da "Crolli" con stato di attività "attivo", pertanto, durante e dopo eventi piovosi di lunga durata e in caso di eventi sismici, è possibile ipotizzare che i costoni rocciosi, possono essere interessati da crolli di blocchi e detriti rocciosi che invaderebbero il tratto sottostante di Via Leonardo Vigo.

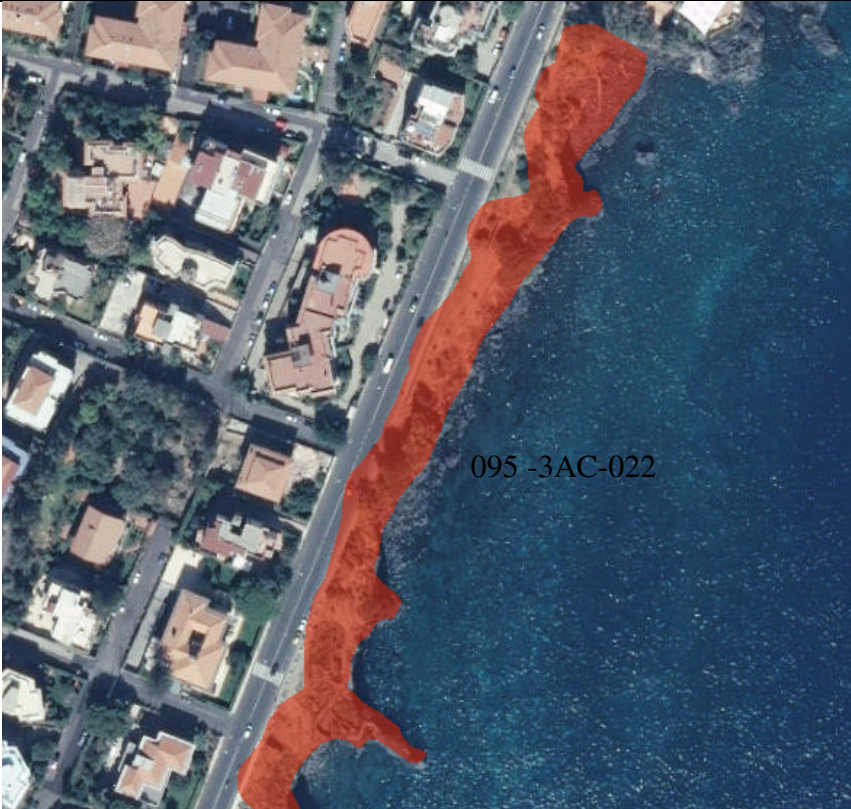
SCHEDA DI SINTESI N° 24
INFORMAZIONI DI DETTAGLIO E SCENARIO DI EVENTO

NOTE	FOTO AEREA:
Strada nel tratto tra le Vie E. Vittoriani e M. Rapisardi in area R4.

INTERVENTI STRUTTURALI	
Realizzati:	
Previsti:	
Scenario	I siti sono interessati da “Crolli” con stato di attività “attivo”, pertanto, durante e dopo eventi piovosi di lunga durata e in caso di eventi sismici, è possibile ipotizzare che la falesia rocciosa, sottoposta al tratto di Via A. Musco, possa essere interessata da crolli e la sottostante spiaggia può essere quindi invasa da blocchi e detriti rocciosi che la rendono pericolosa per i frequentatori. Attualmente i siti sono sottoposti a interdizione giusta Ordinanza n. 7/2019 dell'U.T.A. di Catania

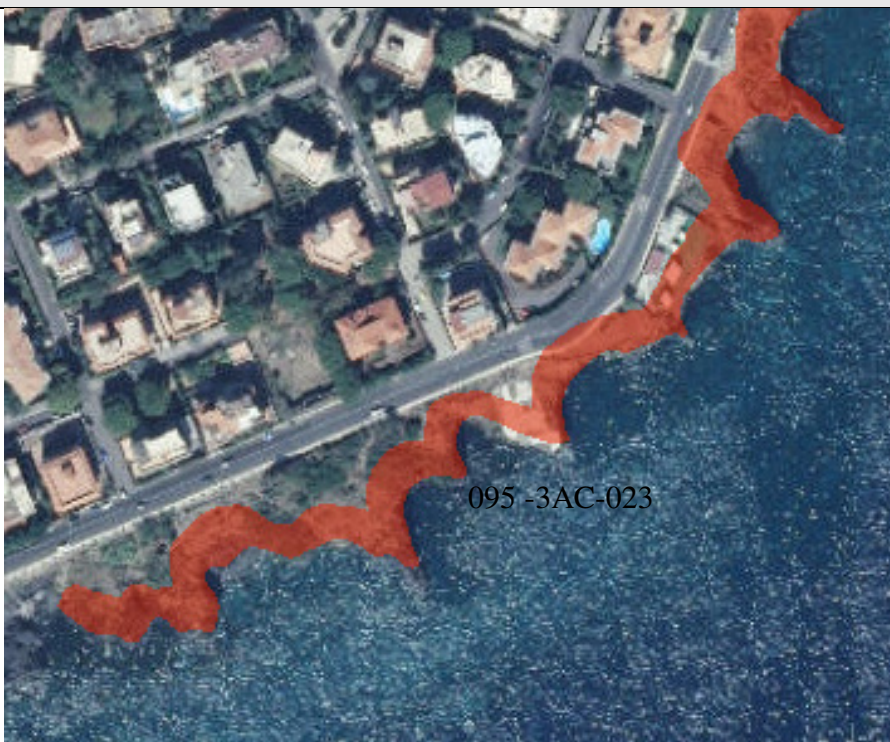
SCHEDA DI SINTESI N° 25
INFORMAZIONI DI DETTAGLIO E SCENARIO DI EVENTO

INTERVENTI STRUTTURALI	
Realizzati:	
Previsti:	
Scenario	<p>Il sito è interessato da "Crolli" con stato di attività "attivo", pertanto, durante e dopo eventi piovosi di lunga durata e in caso di eventi sismici, è possibile ipotizzare che la falesia rocciosa, sottoposta al tratto di Via A. Musco, possa essere interessata da crolli e la sottostante spiaggia può essere quindi invasa da blocchi e detriti rocciosi che la rendono pericolosa per i frequentatori. Attualmente i siti sono sottoposti a interdizione giusta Ordinanza n. 7/2019 dell'U.T.A. di Catania</p>

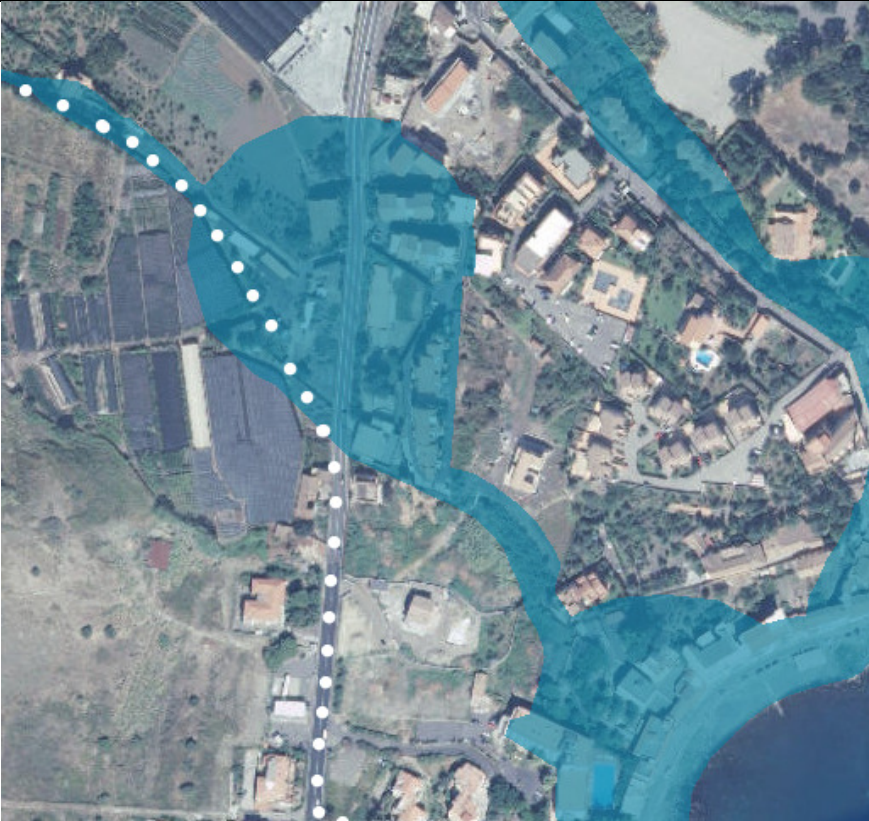
NOTE	FOTO AEREA:
Gli edifici interessati sono ubicati nel Comune di Acireale

INTERVENTI STRUTTURALI	
Realizzati:	
Previsti:	
Scenario	In caso di eventi piovosi di forte intensità e/o ostruzioni parziali o totali dell'alveo, il Torrente Peschiera, nel tratto che costeggia la via Montevago (Comune Acireale), esonda dall'alveo e le acque, raggiungendo la quota della strada, vengono convogliate dalla stessa verso la SS. 114 allagandola.

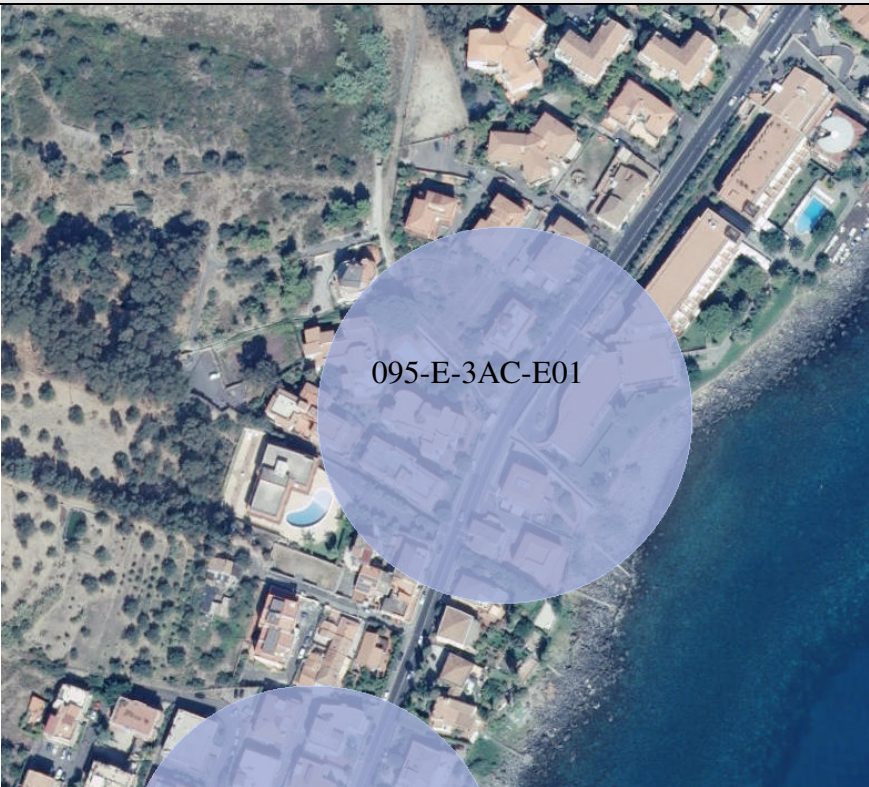
SCHEDA DI SINTESI N° 2
INFORMAZIONI DI DETTAGLIO E SCENARIO DI EVENTO

NOTE	FOTO AEREA:
Gli abitanti si riferiscono all'intero tratto tra i civici 101 e 103/a, ma gli edifici interessati dall'esondazione sono 1 su 2. Nell'area è anche presente l'Albergo "Galatea"

INTERVENTI STRUTTURALI	
Realizzati: Si (Regimentazione e riprofilatura dell'alveo)	
Previsti:	
Scenario	In caso di eventi piovosi di forte intensità e/o ostruzioni parziali dell'alveo, il Torrente Abramo, può esondare dall'alveo in corrispondenza del sottopasso della Via Livorno. Le acque, raggiungendo la quota della strada, oltre ad allagarla, invadono anche i piani cantinati e terra degli edifici limitrofi e dell'Albergo Galatea.

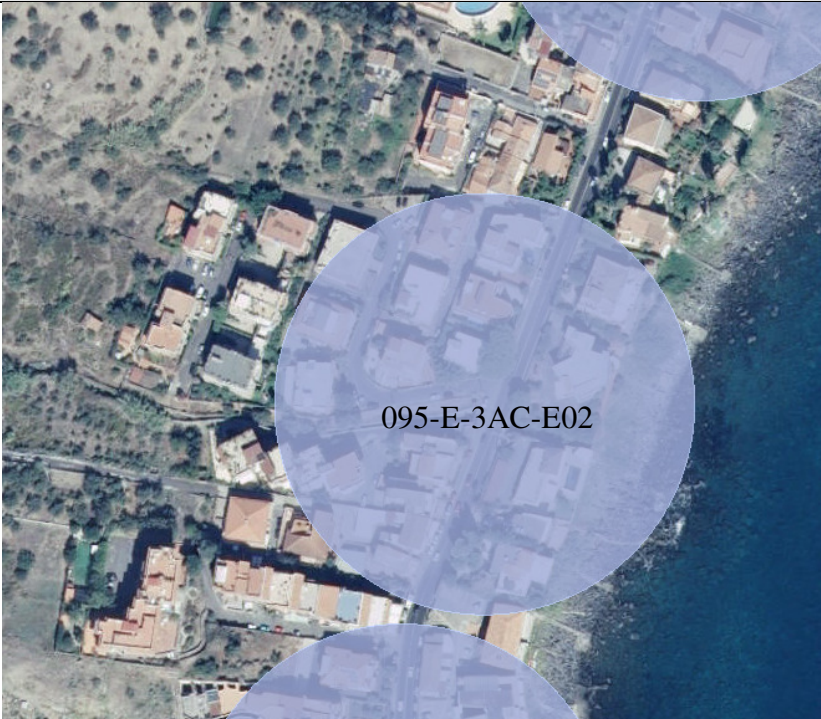
SCHEDA DI SINTESI N° 3
INFORMAZIONI DI DETTAGLIO E SCENARIO DI EVENTO

Scenario	In caso di eventi piovosi di forte intensità e/o ostruzioni parziali dell'alveo, il Torrente Barriera, può esondare dall'alveo in corrispondenza del sottopasso della Via Livorno. Le acque, raggiungendo la quota della strada, oltre ad allagarla, invadono anche i piani cantinati e terra degli edifici limitrofi.

NOTE	FOTO AEREA:
<p>INTERVENTI STRUTTURALI</p> <p>Realizzati: Regimentazione e risagomatura della sezione idraulica</p> <p>Previsti: In fase di ultimazione i lavori di adeguamento della sezione idraulica del sottopasso con la Via Livorno</p>

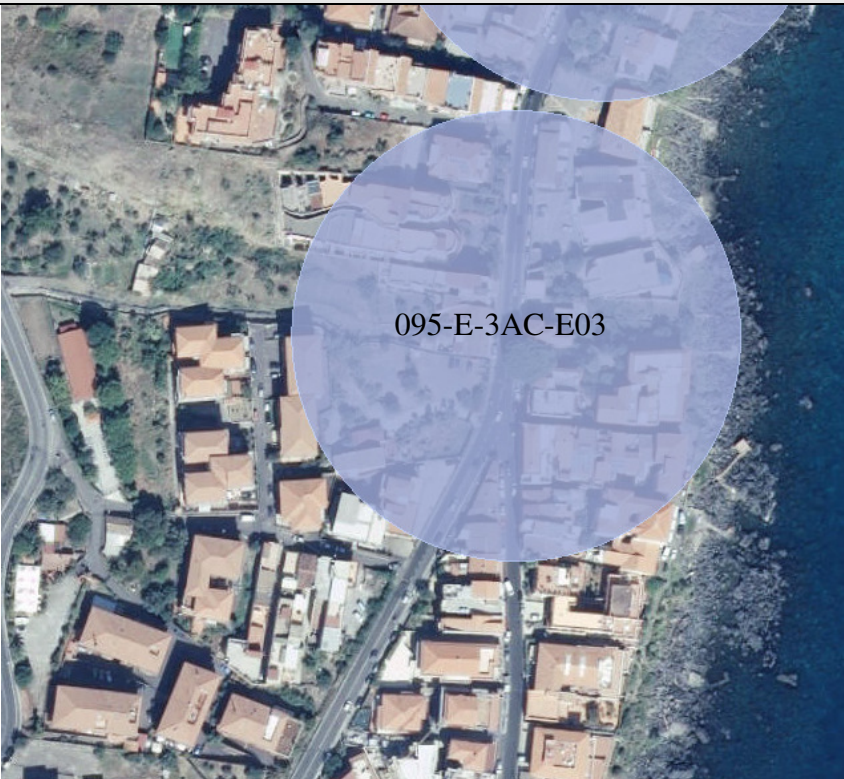
SCHEDA DI SINTESI N° 4
INFORMAZIONI DI DETTAGLIO E SCENARIO DI EVENTO

INTERVENTI STRUTTURALI	
Realizzati: Regimentazione e risagomatura della sezione idraulica Previsti:	
Scenario	In caso di eventi piovosi di forte intensità e/o ostruzioni parziali dell'alveo, il Torrente Ciccuni, può esondare dall'alveo a monte del sottopasso della Via Livorno. Le acque esondante invadono i piani cantinati e terra degli edifici limitrofi e successivamente la strada.

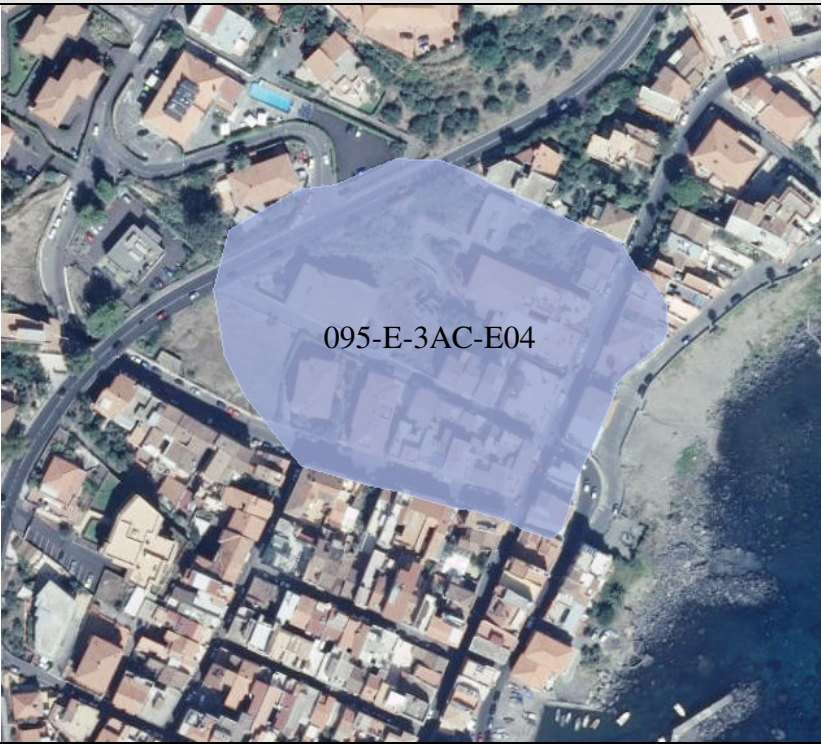
SCHEDA DI SINTESI N° 5
INFORMAZIONI DI DETTAGLIO E SCENARIO DI EVENTO

INTERVENTI STRUTTURALI	
Realizzati:	
Previsti:	
Scenario	In caso di eventi piovosi di forte intensità e/o ostruzioni parziali dell'alveo, il Torrente Demaniale, può esondare dall'alveo a monte del sottopasso della Via Livorno. Le acque esondante invadono i piani cantinati e terra degli edifici posti a valle della via Livorno.

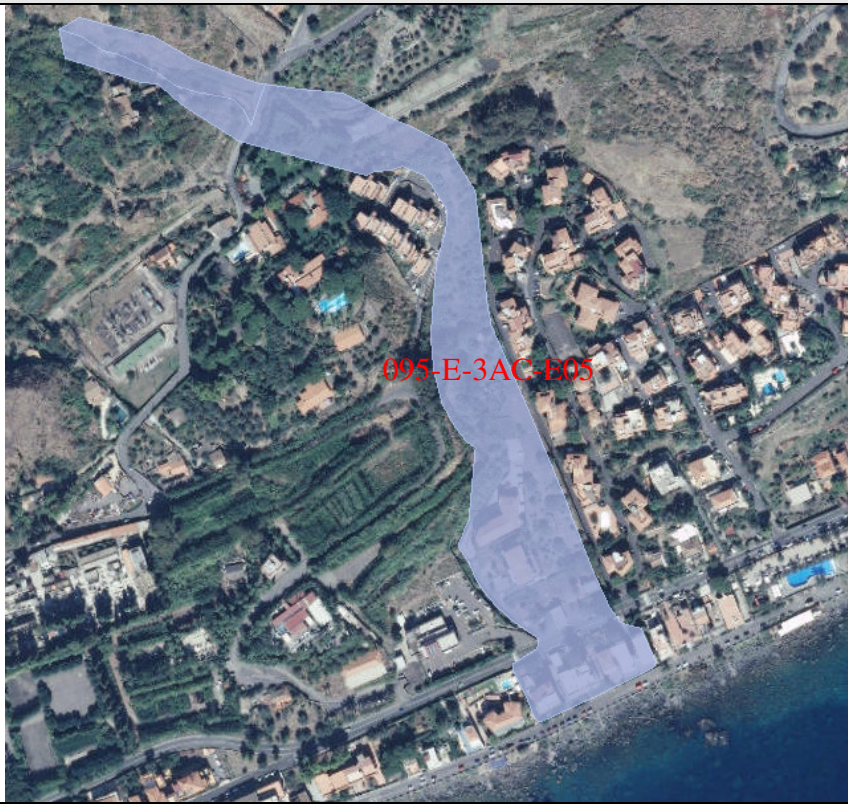
SCHEDA DI SINTESI N° 6
INFORMAZIONI DI DETTAGLIO E SCENARIO DI EVENTO

INTERVENTI STRUTTURALI	
Realizzati:	
Previsti: Adeguamento della sezione idraulica nel tratto del torrente compreso tra il sottopasso con la Via Livorno e lo sbocco a mare.	
Scenario	In caso di eventi piovosi di forte intensità e/o ostruzioni parziali dell'alveo, il Vallone Grande, può esondare dall'alveo a monte del condominio di Via Livorno 1. Le acque esondante invadono i piani cantinati e terra degli edifici del condominio e quelli posti a valle della via Livorno.

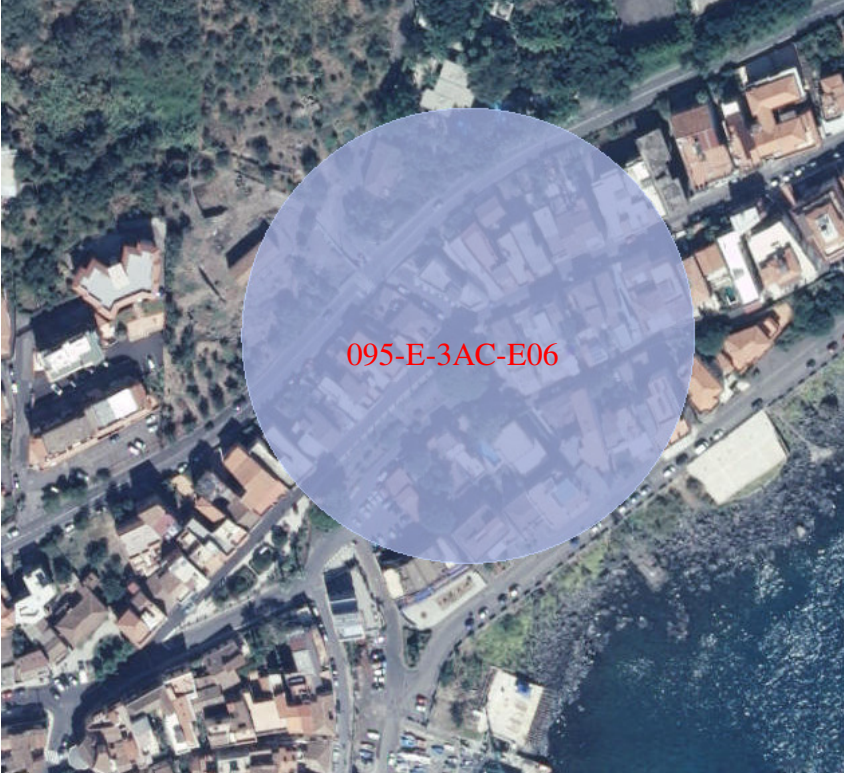
SCHEDA DI SINTESI N° 7
INFORMAZIONI DI DETTAGLIO E SCENARIO DI EVENTO

Realizzati:	
Previsti:	
Scenario	In caso di eventi piovosi di forte intensità e/o ostruzioni parziali dell'alveo, il Torrente Sant'Antonio, può esondare dall'alveo a monte del sottopasso della Via Vampolieri. Le acque esondante invadono i piani cantinati e terra degli edifici posti a valle della via XXI Aprile e Re Martino .

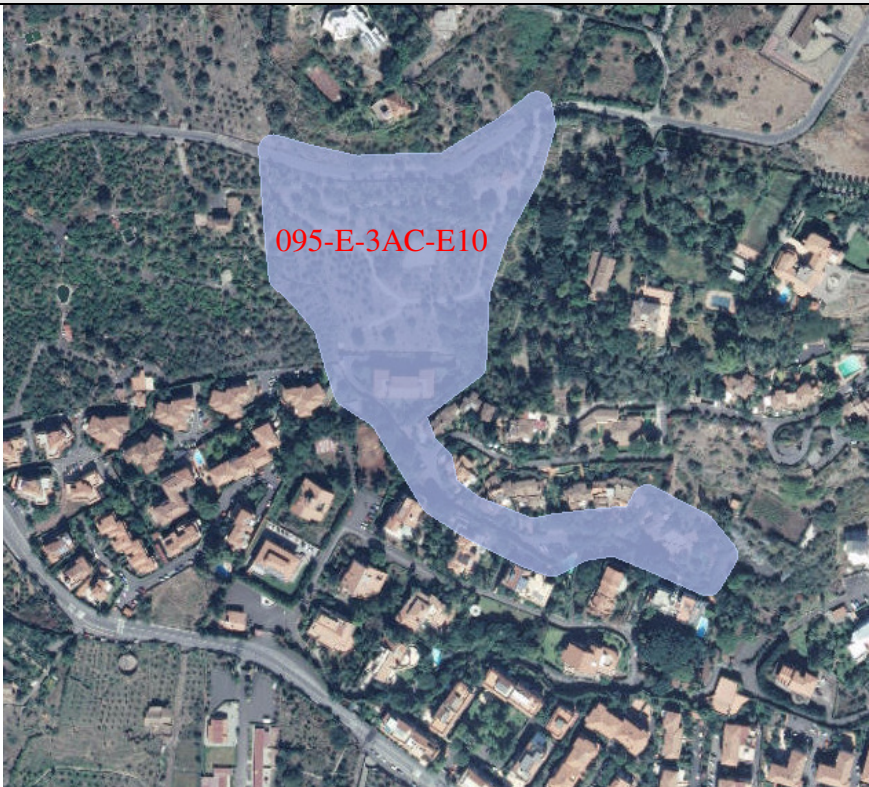
SCHEDA DI SINTESI N° 8
INFORMAZIONI DI DETTAGLIO E SCENARIO DI EVENTO

INTERVENTI STRUTTURALI	
Realizzati:	
Previsti:	
Scenario	L'area a valle di via L. Vigo è stata interessata da fenomeni di allagamento. Le acque non regimentate provenienti dalla via L.Vigo e dai terreni limitrofi sottostanti, si sono riversate sulla via Empedocle determinando, in prossimità della suddetta via, allagamenti alle abitazioni e gravi disagi alla circolazione pedonale e veicolare. L'area è stata indicata nella carta della pericolosità come "sito di attenzione".
